La chèvre et l'Escargot

Fable bretonne

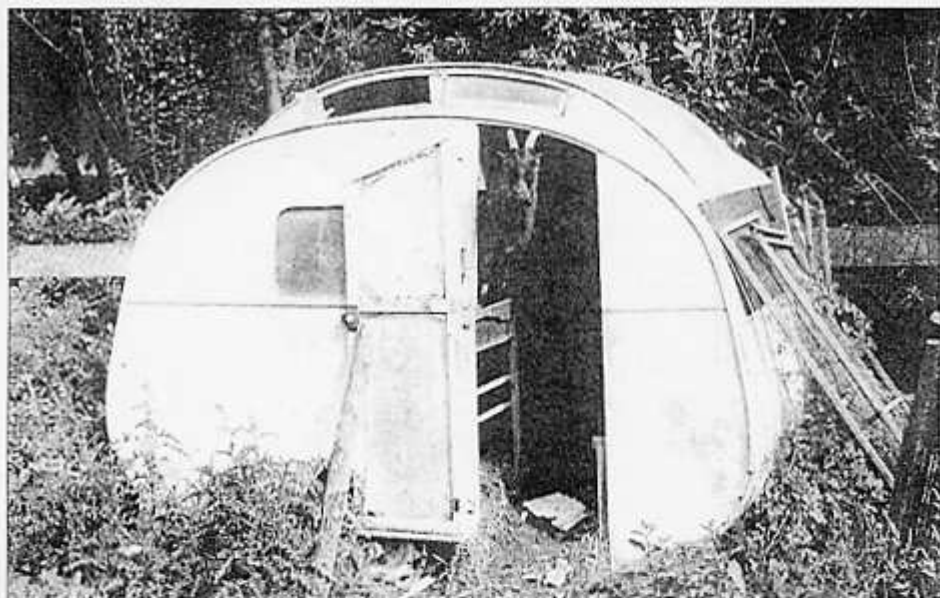
Malheureusement les occupantes actuelles ont provoqué des ravages irrémédiables dans cette roulotte qui était à l'état quasi neuf il y a encore huit ans. Tout le mobilier et les garnissages ont subi l'assant des chèvres. En plus le propriétaire ne veut pas qu'elles dorment à la belle étoile. On extrapole des plans pour construire une cabane plus adaptée mais la situation en zone naturelle protégée interdit cette éventualité.

tacte pour me signaler l'abandon complet de l'Escargot, noyée sous 2 m de végétation.

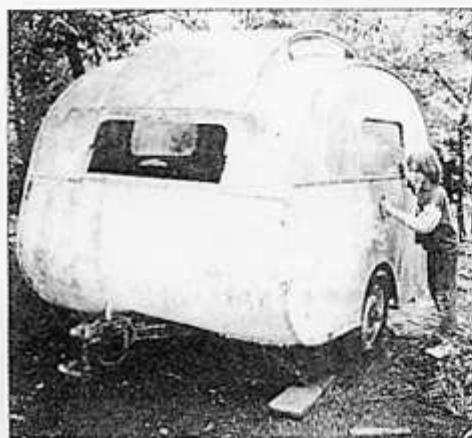
Après avoir enlevé encore six brouettes de terre, un passage au jet haute pression intérieur et extérieur a permis un premier bilan. Il faut envisager un détôlage complet et une reprise de la structure bois notamment au niveau de l'entrée où plus rien n'existe.

Rapatrôlé par la route à une vitesse "d'escargot", la coquille en alu est déclassée par Florian. Remarquez comme elle s'est "écrasée" sur le timon, signe que la structure en bois est fatiguée.

De l'aménagement intérieur il ne reste que des vestiges mais les meubles en contreplaqué semblent faciles à refabriquer, les armatures étant encore présentes. Plus qu'une restauration, c'est une reconstruction qui s'impose.
